## Anhang 1 zum Leitfaden zur Beurteilung mangelbehafteter Versandstücke im Luftverkehr

### Verpackungen aus Metall

(Fässer, Kanister und Kisten aus Metall; Kombinations- und zusammengesetzte Verpackungen mit Außenverpackungen aus Metall)

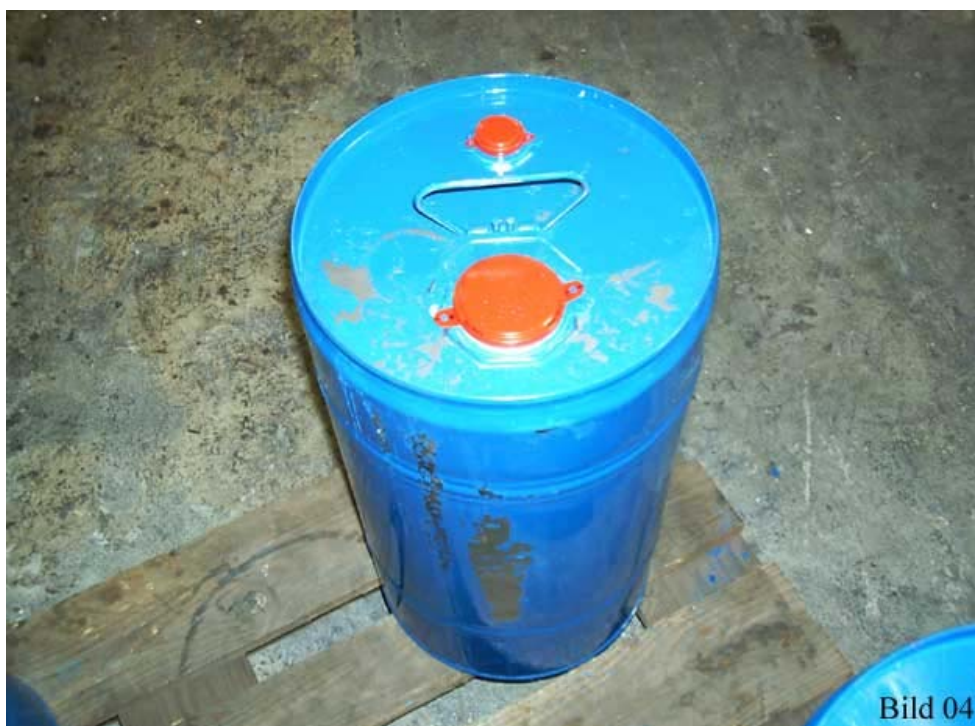
- stellenweise abgetragene Lackierung
- Beibehaltung der äußeren Geometrie

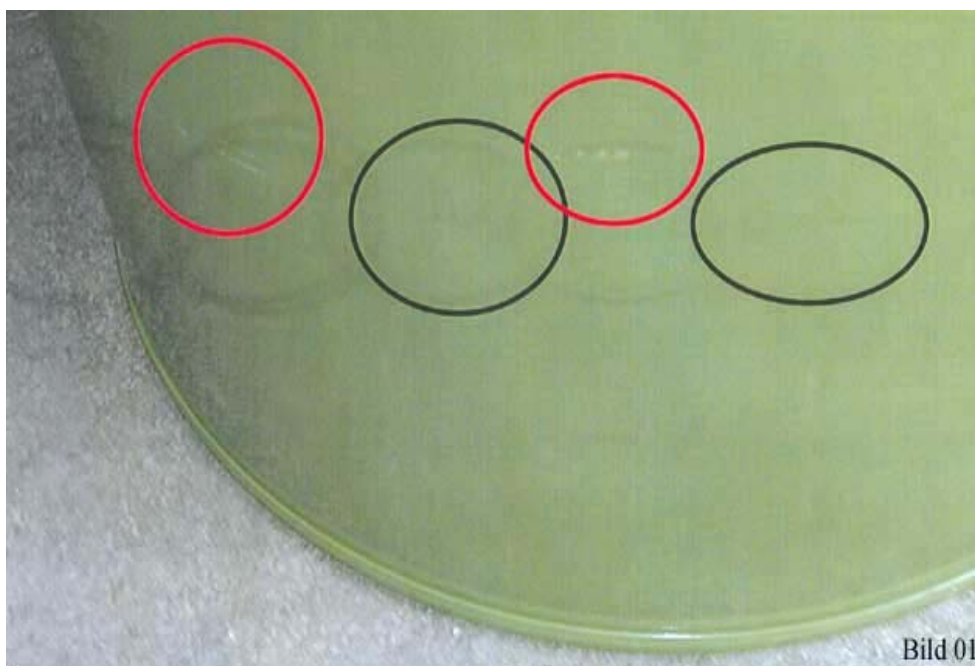
- Kratzer/ Schleifspuren/ Dellen mit weichen Kanten im Mantel, jedoch nicht in der Nähe der Falze und Verschlüsse
- Beibehaltung der äußeren Geometrie

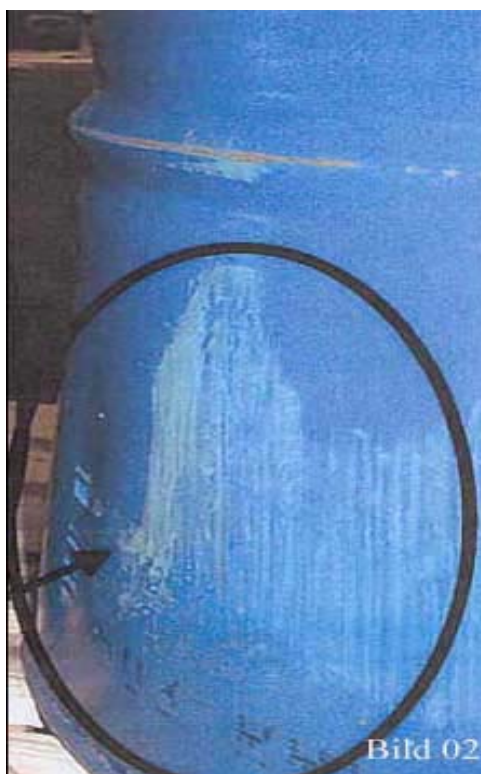
- Kratzer/ Schleifspuren/ Dellen mit weichen Kanten
- Stellenweise abgetragene Lackierung
- Beibehaltung der äußeren Geometrie

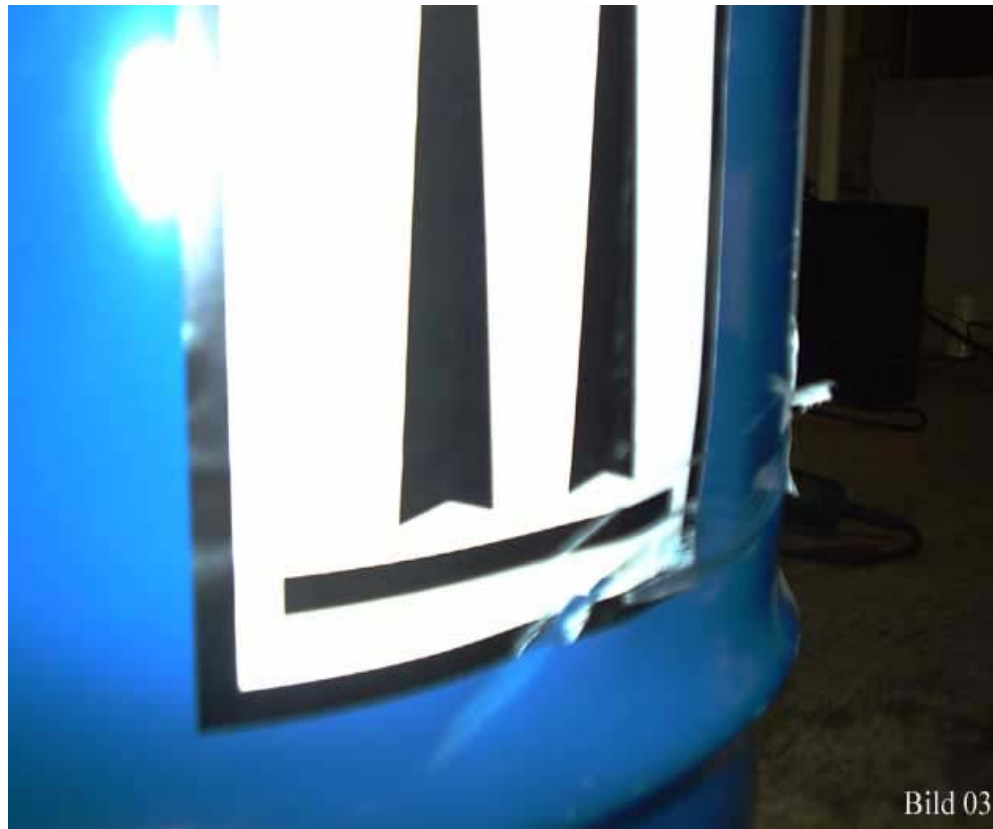
- Schleifspuren/ Dellen mit weichen Kanten im Mantel
- Stellenweise abgetragene Lackierung
- Beibehaltung der äußeren Geometrie

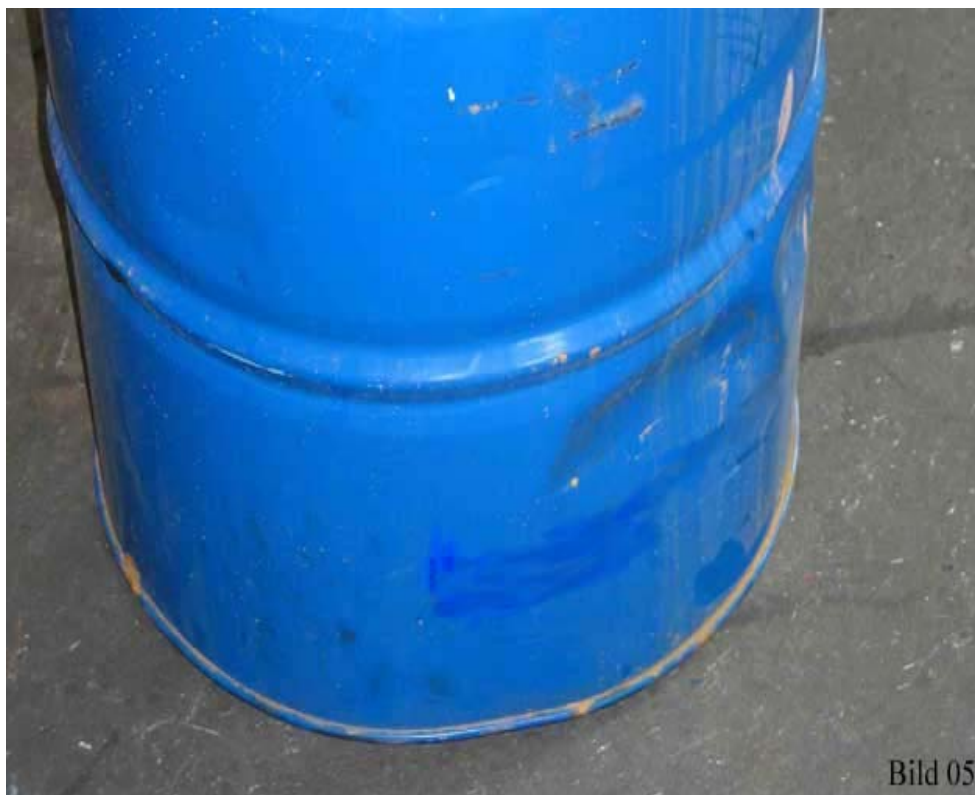
Bild 05

- Dellen mit weichen Kanten
- Beibehaltung der äußeren Geometrie

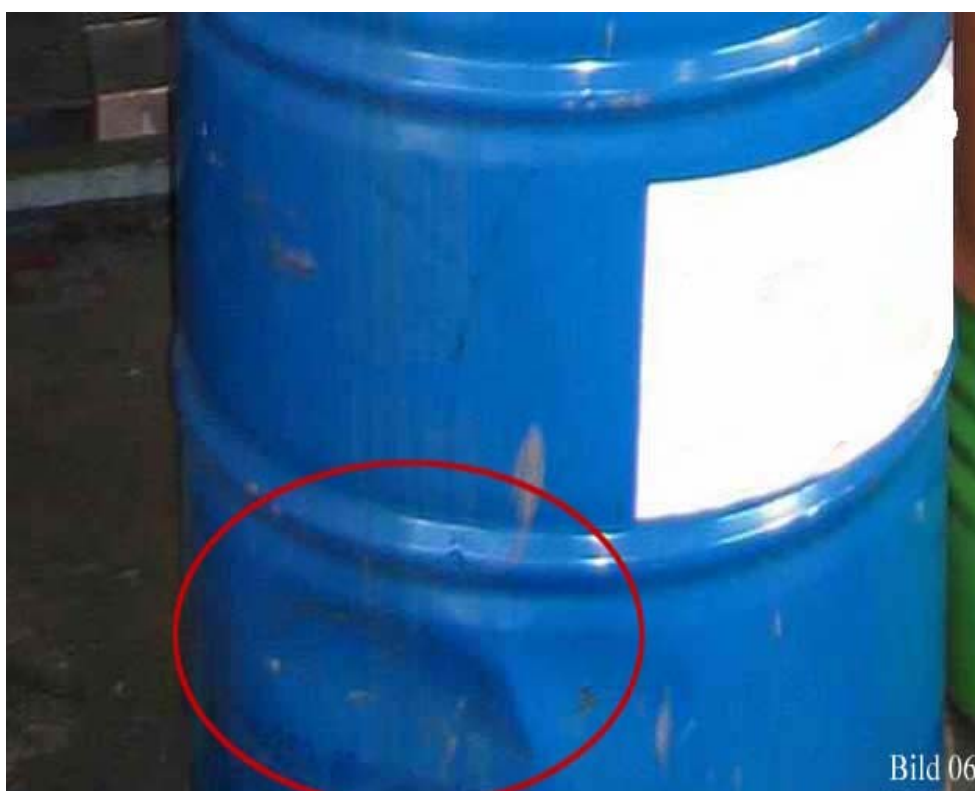
Bild 06

- Dellen/ Knickstellen mit weichen Kanten
- Beibehaltung der äußeren Geometrie

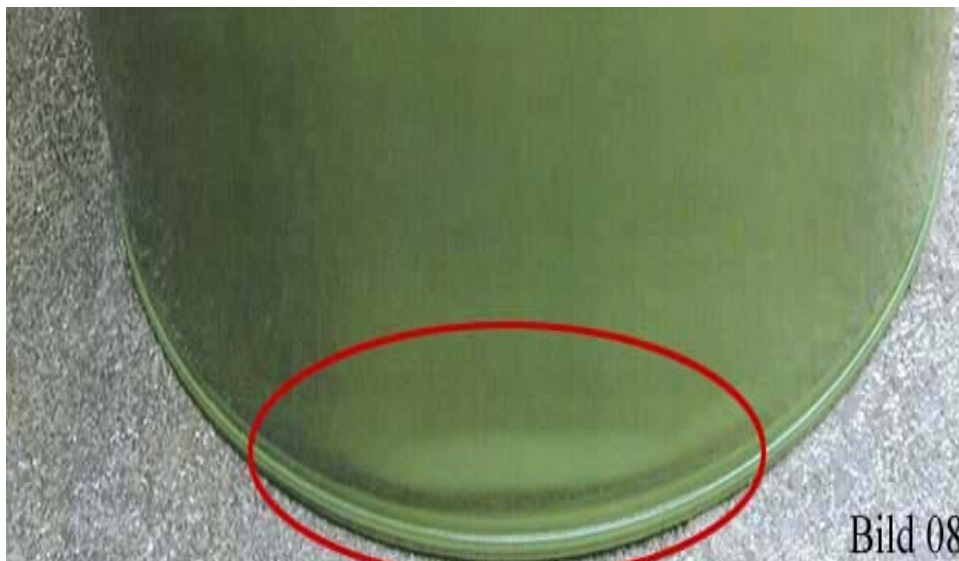
Bild 08

- Delle/ Knickstelle mit weichen Kanten in der Nähe der Falz
- Beibehaltung der äußeren Geometrie

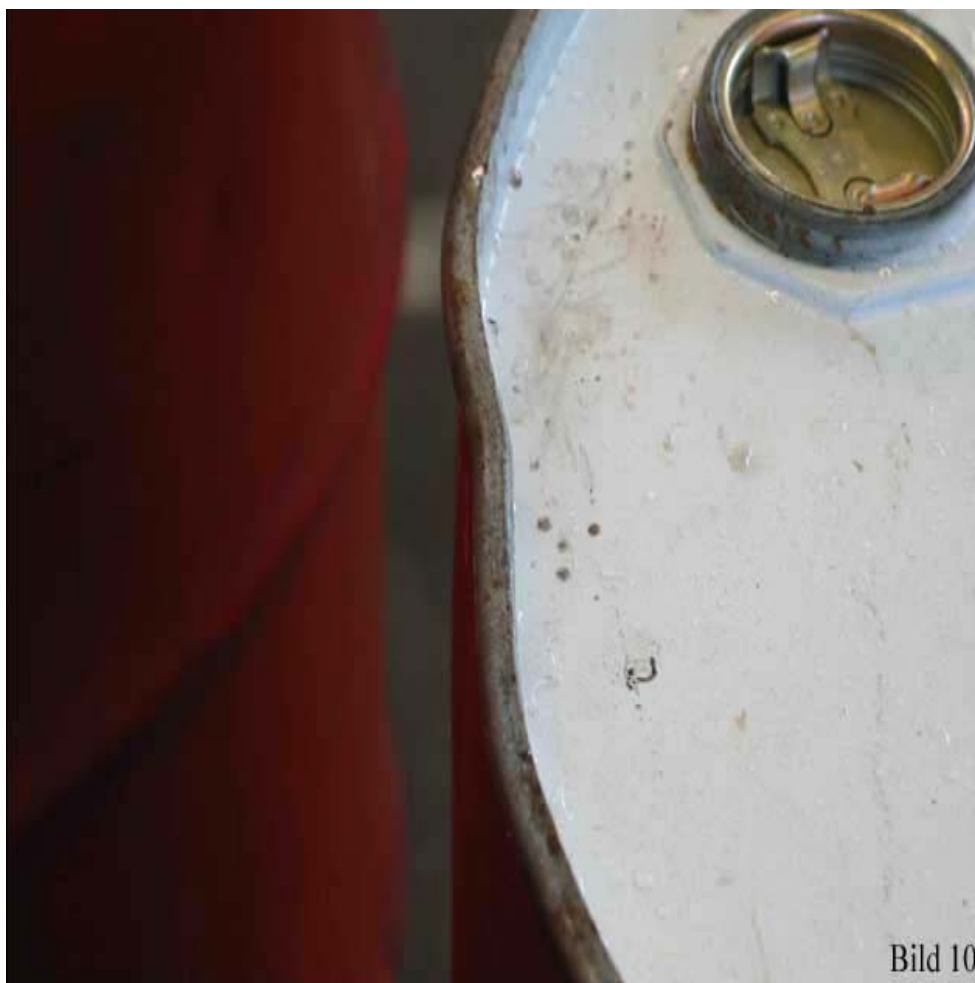
Bild 10

- Verformter Falz, Verschlüsse unbeeinträchtigt
- Kein Austritt von Füllgut

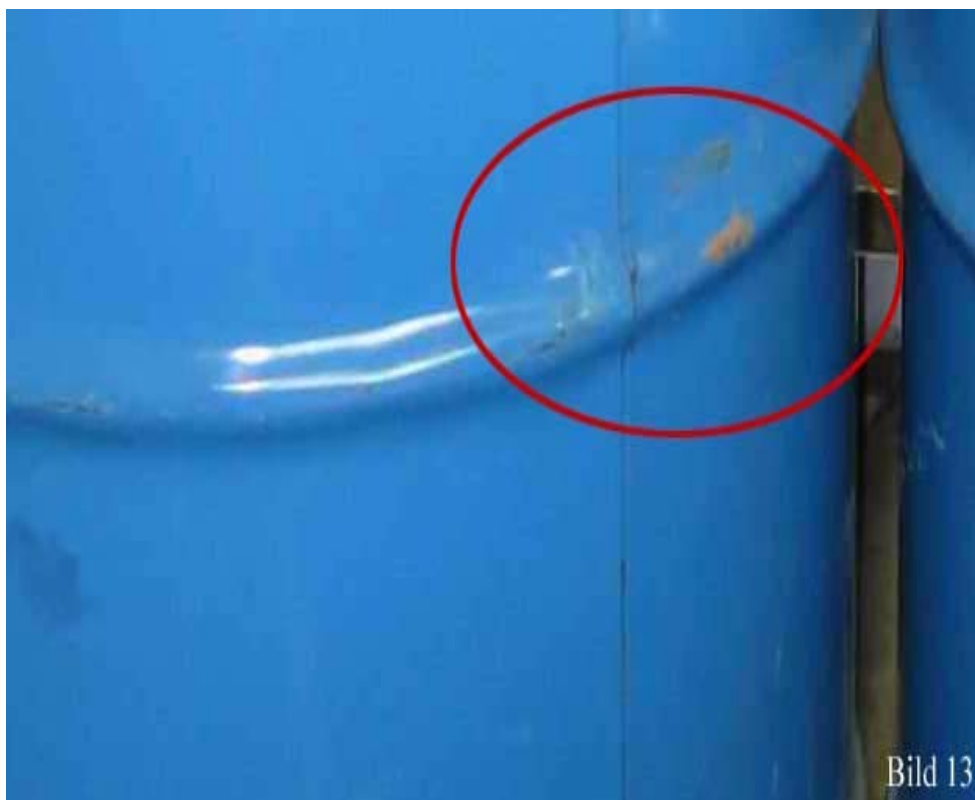
- Korrosion
- ohne Dellen/  
Knickstellen
- Beibehaltung der  
äußeren Geo-  
metrie

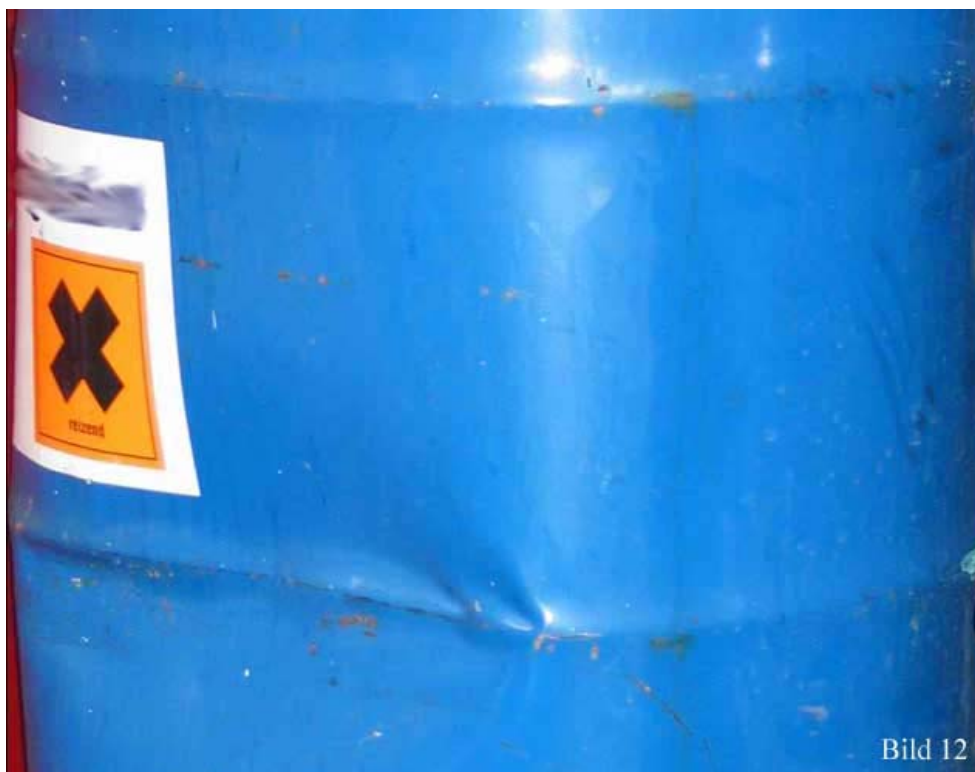
Bild 12

- Dellen/ Knickstellen mit weichen Kanten
- Änderung der äußeren Geometrie

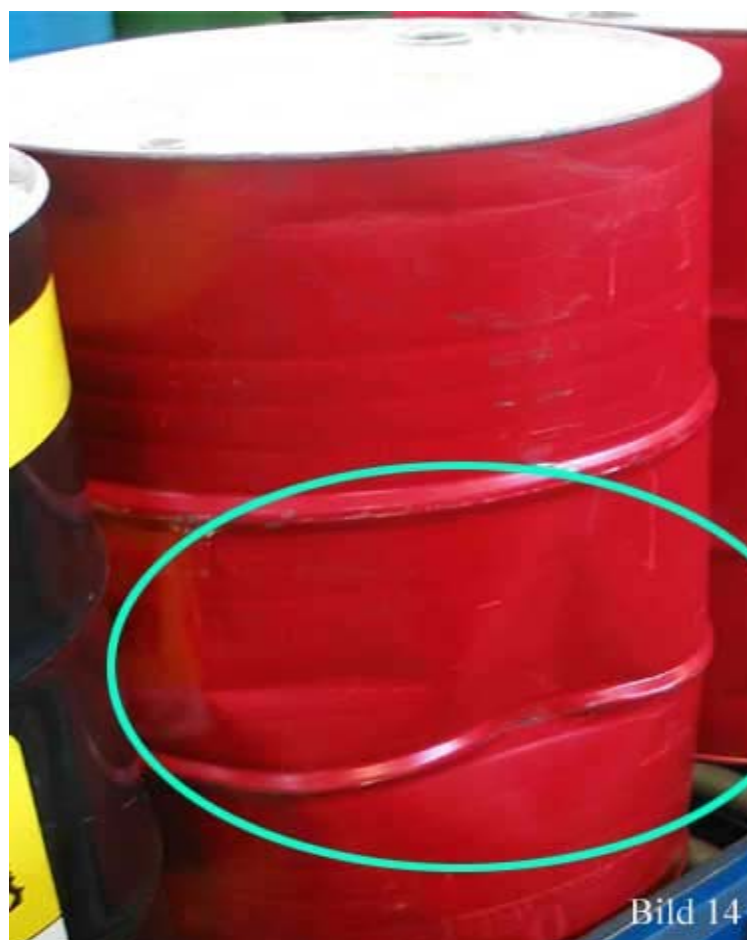
Bild 14

- Dellen/ Knickstellen mit weichen Kanten
- Änderung der äußeren Geometrie
- Kein Austritt von Füllgut

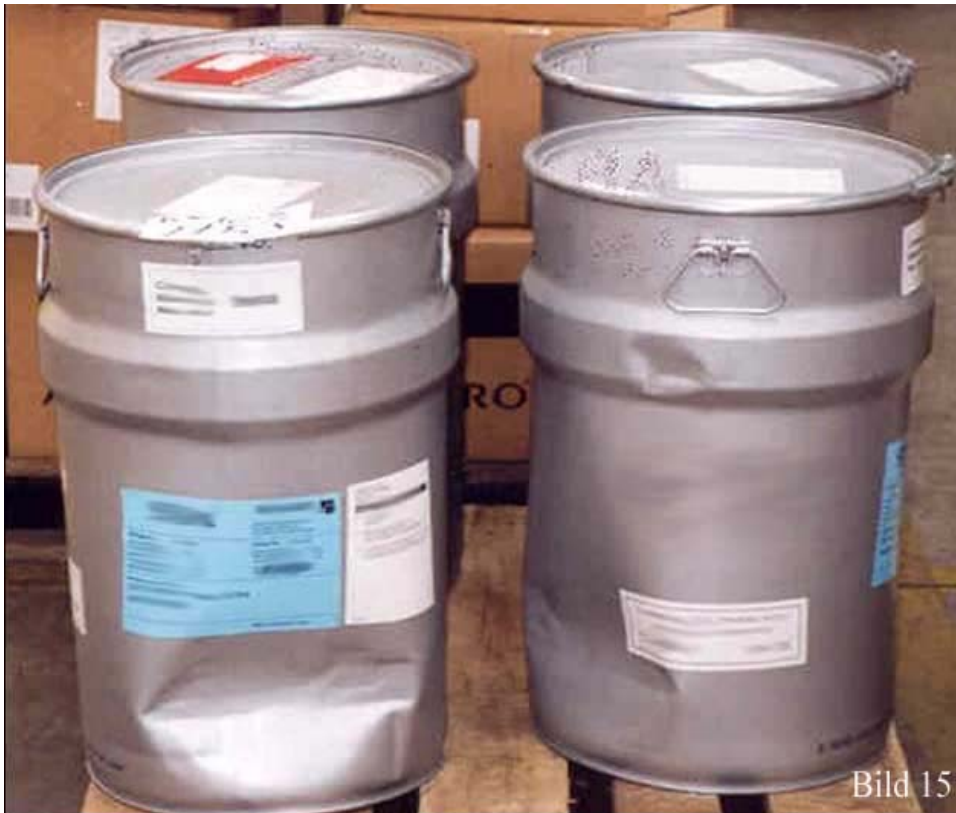
Bild 15

- Dellen/ Knickstellen
- Änderung der äußeren Geometrie
- kein Austritt von Füllgut

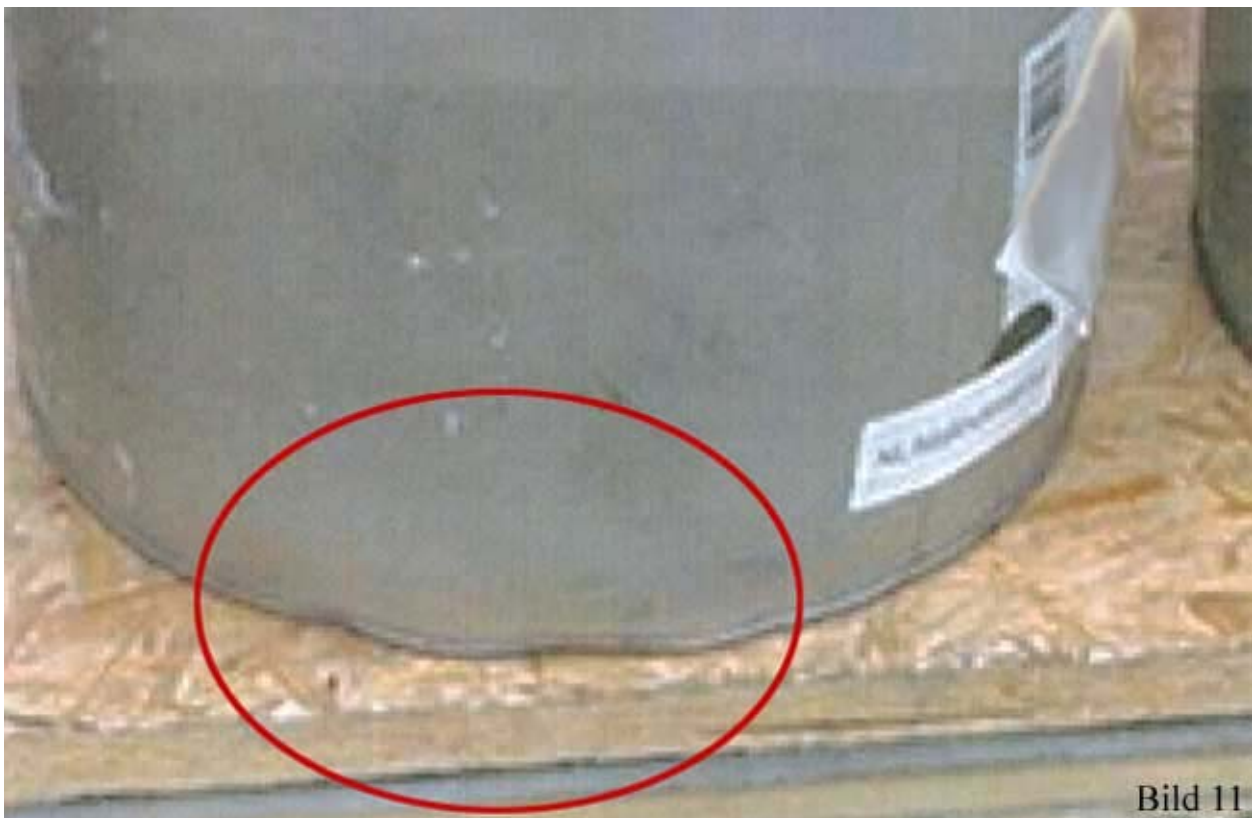
Bild 11

- verformter Falz
- kein Austritt von Füllgut

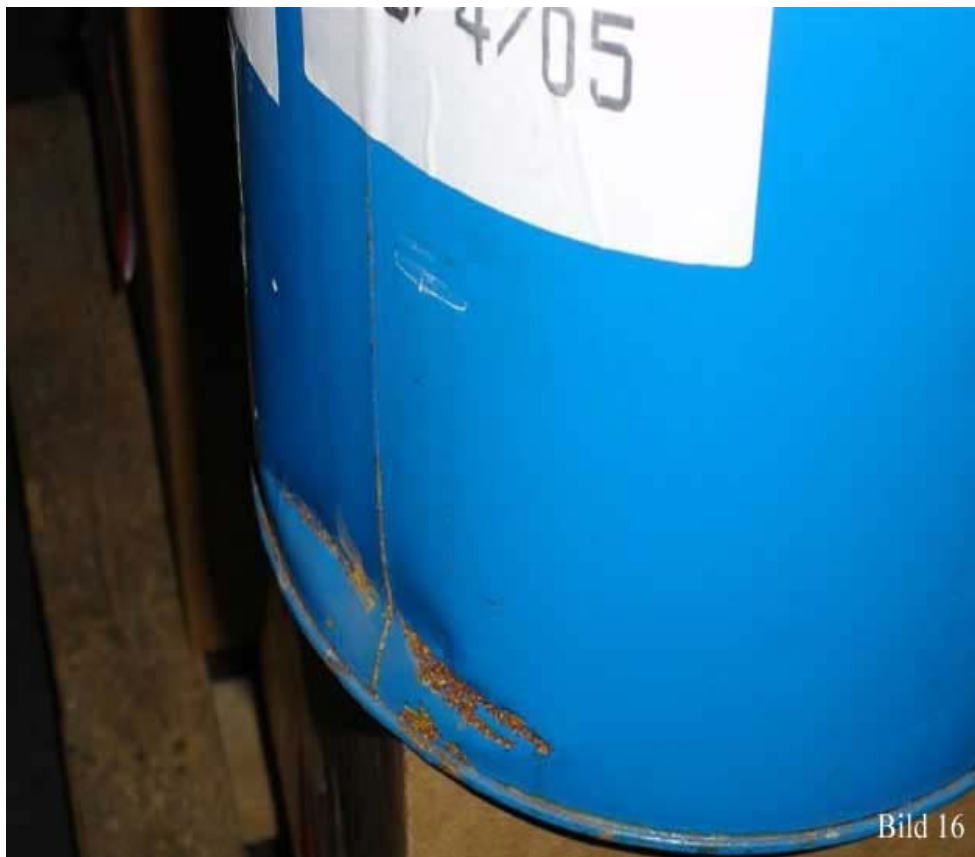
- Dellen/ Knickstellen mit weichen Kanten in der Nähe der Falz
- Korrosion an Dellen/ Schweißnaht / Falz
- kein Austritt von Füllgut

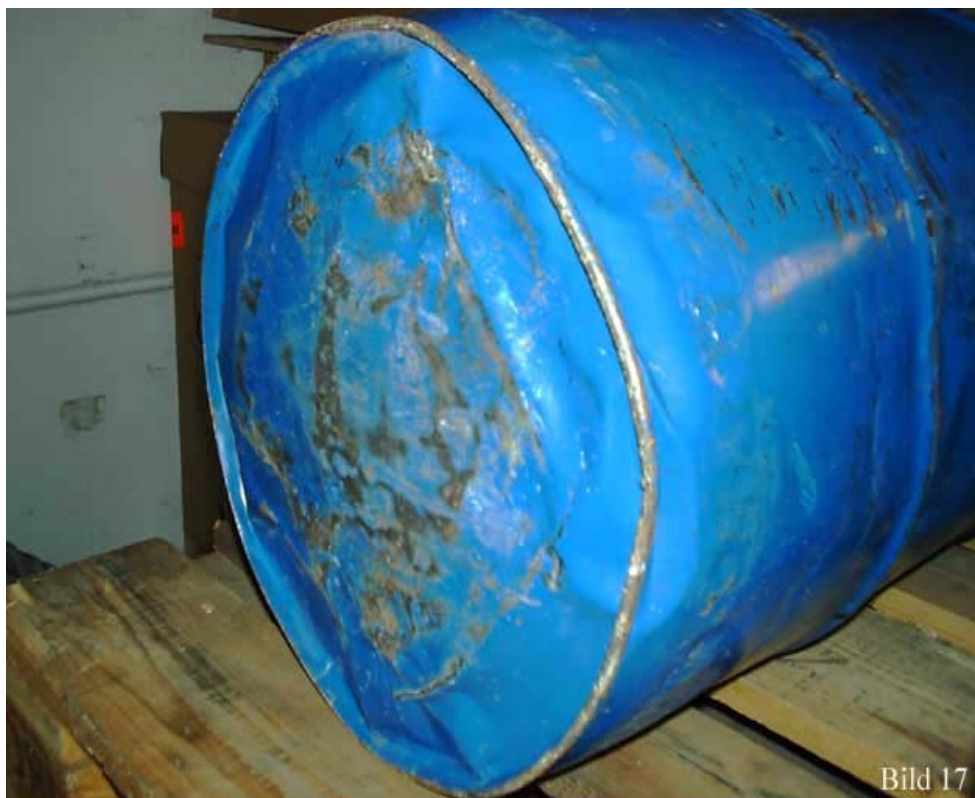
- Beulen und Dellen mit weichen und scharfen Kanten
- Korrosion an Beulen/ Dellen/ Schweißnaht/ Falz
- kein Austritt von Füllgut

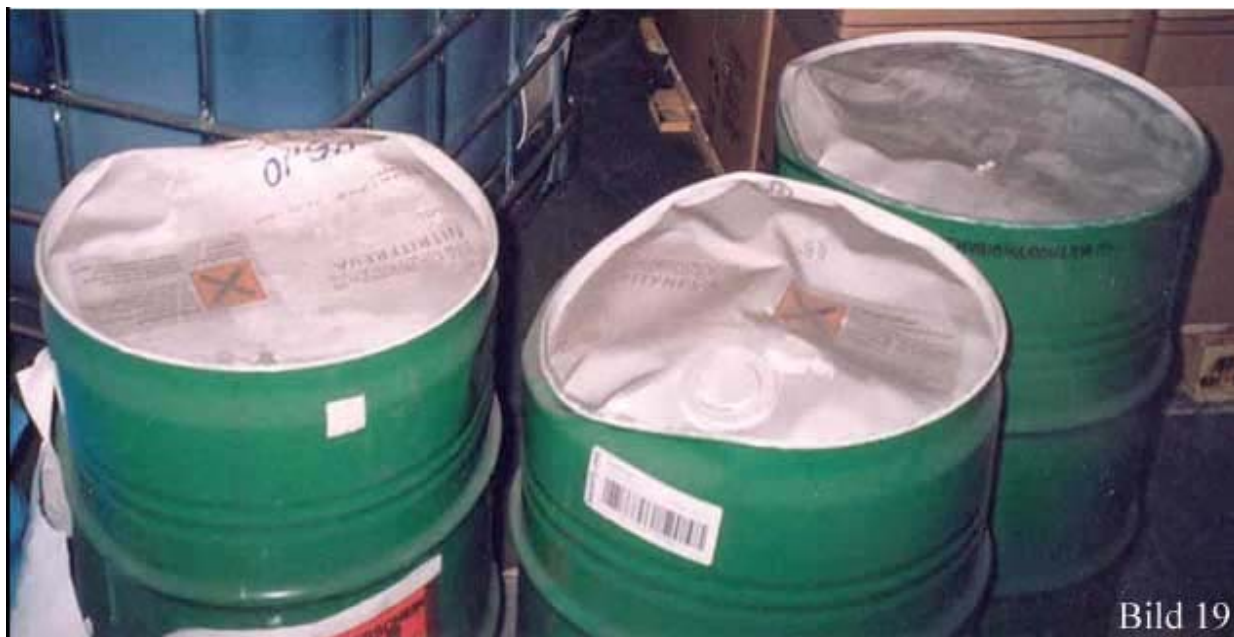
Bild 19

- Dellen mit weichen und scharfen Kanten in den Böden
- Änderung der äußeren Geometrie
- kein Austritt von Füllgut

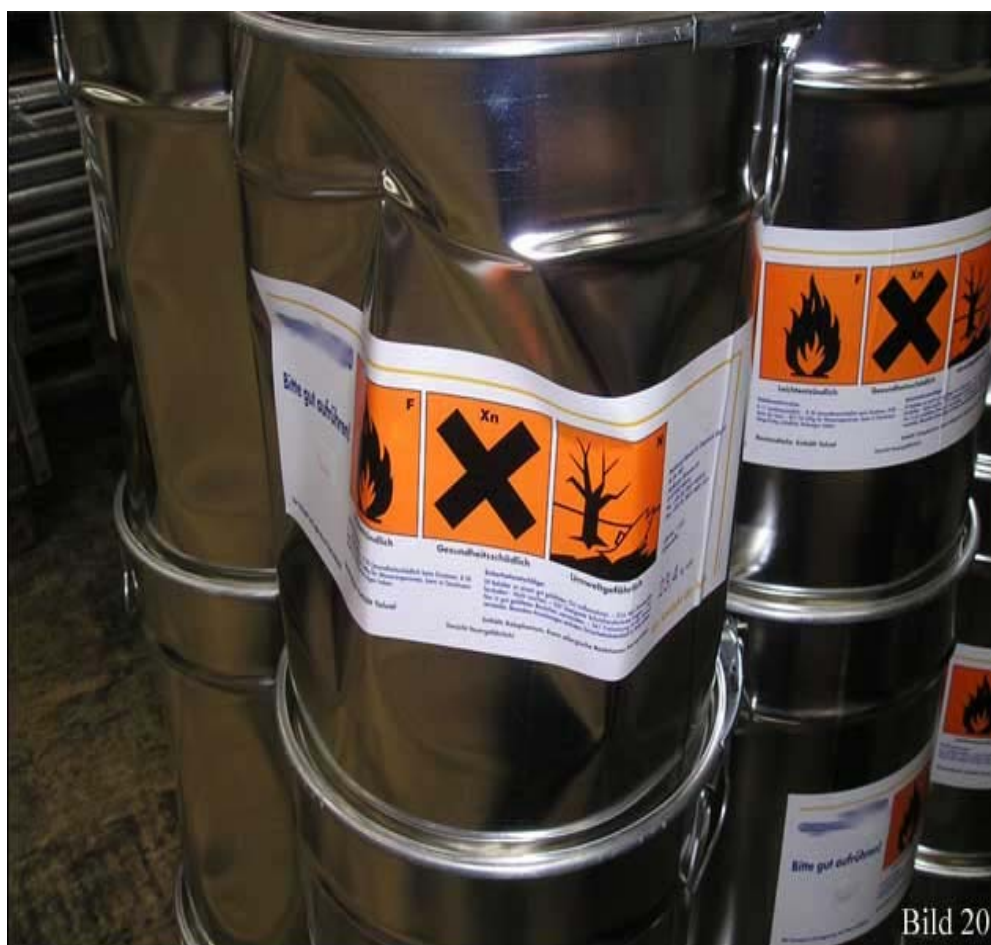
Bild 20

- scharfkantige Dellen / Knickstellen
- Änderung der äußeren Geometrie
- Kein Austritt von Füllgut

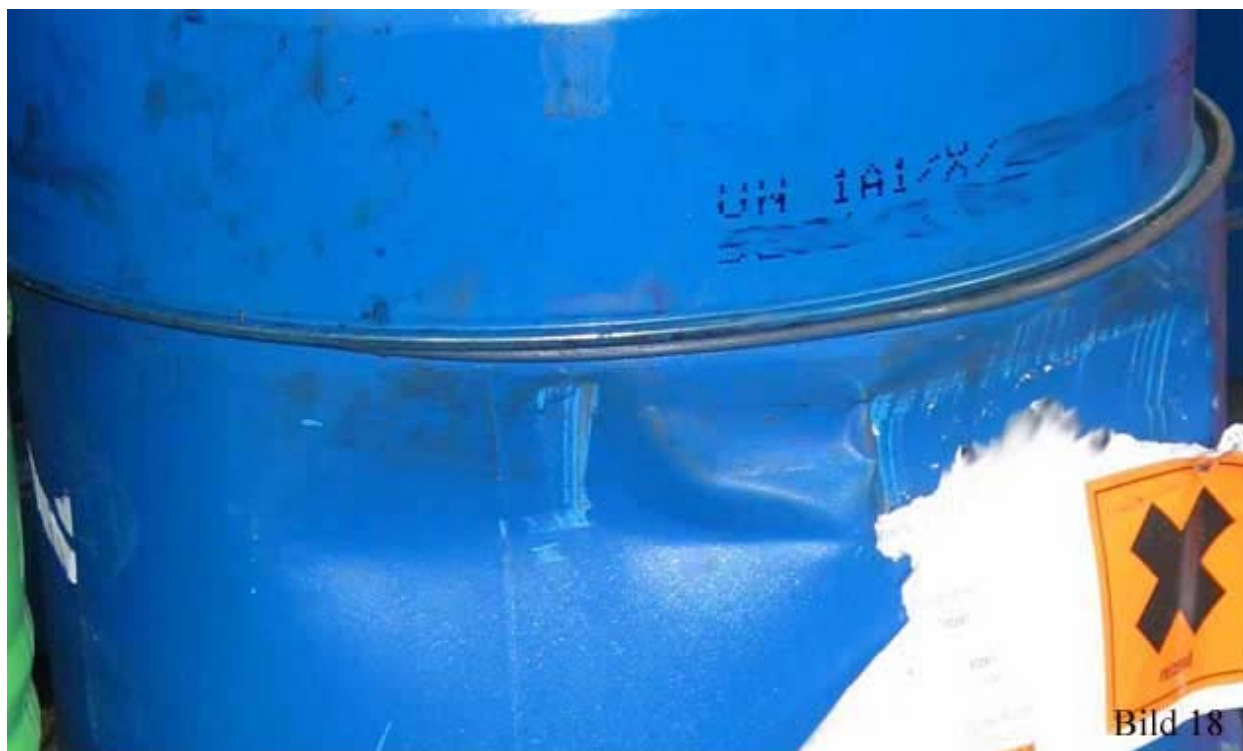
- scharfkantige Knickstellen und Dellen in der Nähe der Falz
- Änderung der äußeren Geometrie

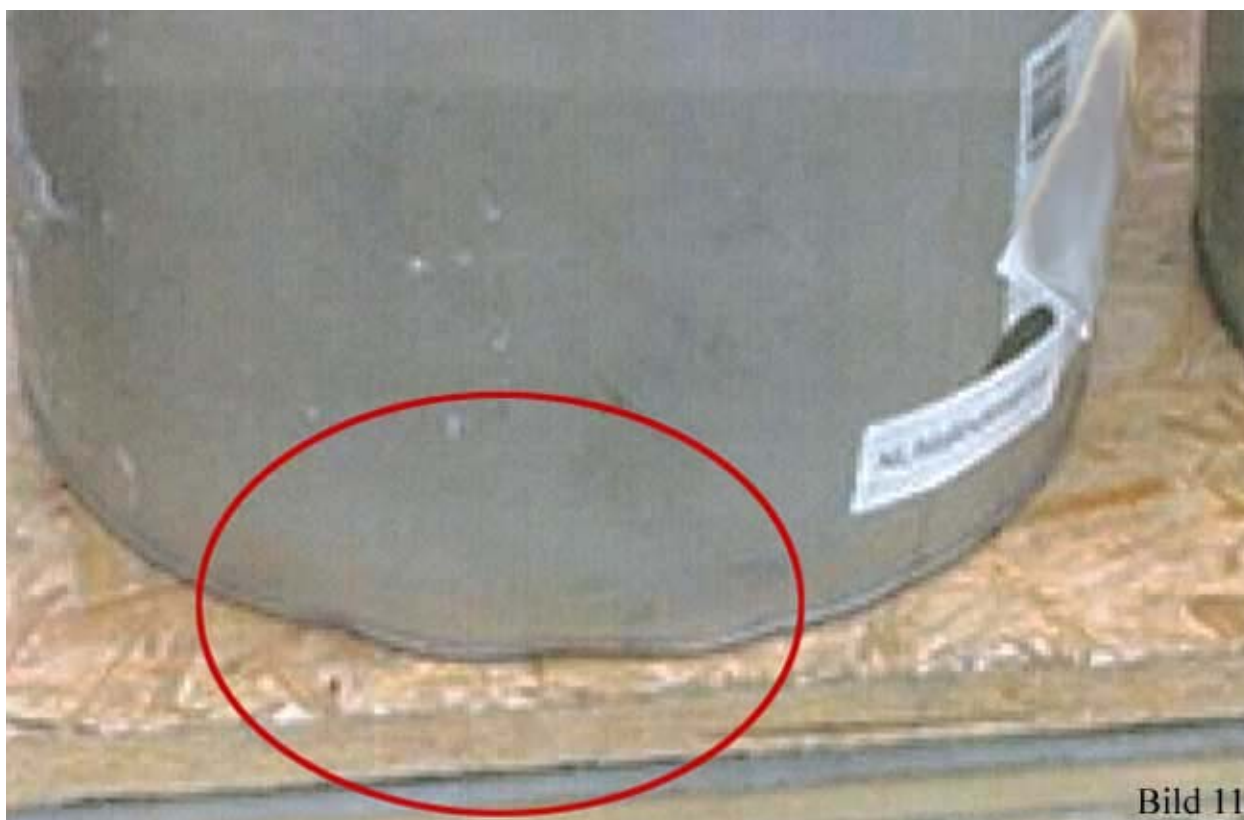
- Verformter Falz
- kein Austritt von Füllgut

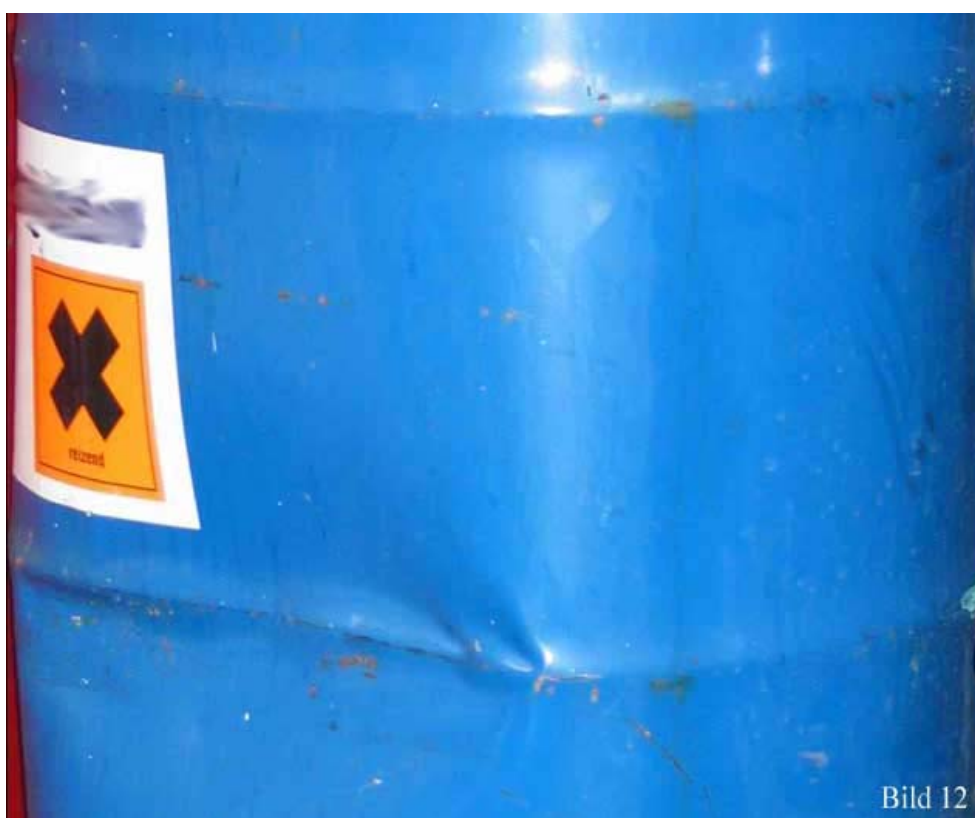
- Dellen/ Knickstellen mit weichen Kanten
- Änderung der äußeren Geometrie

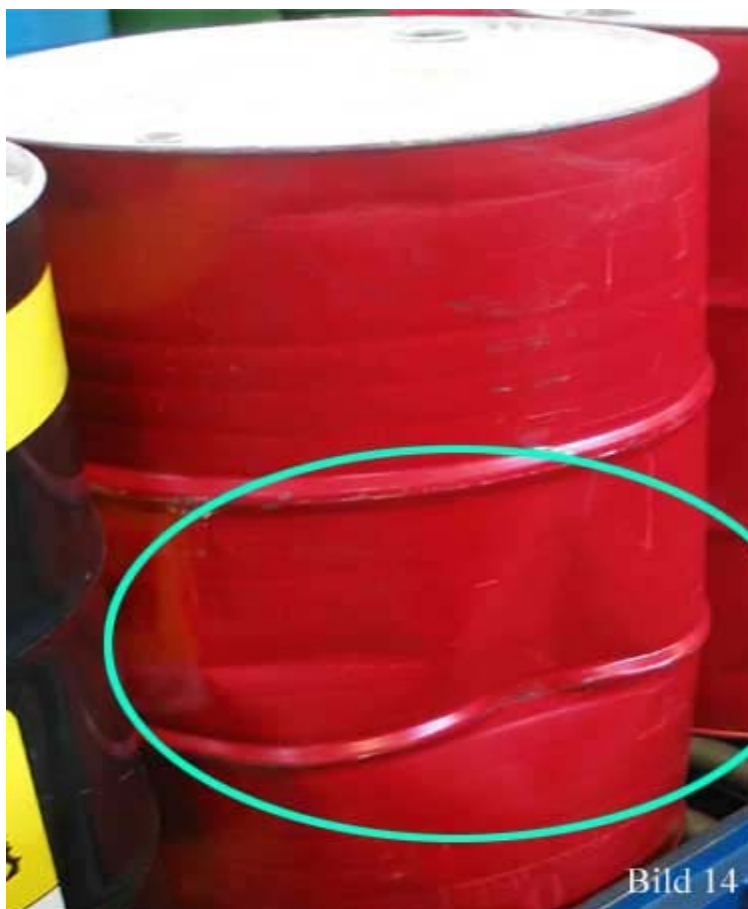
Bild 14

- Dellen/ Knickstellen mit weichen Kanten
- Änderung der äußeren Geometrie
- kein Austritt von Füllgut

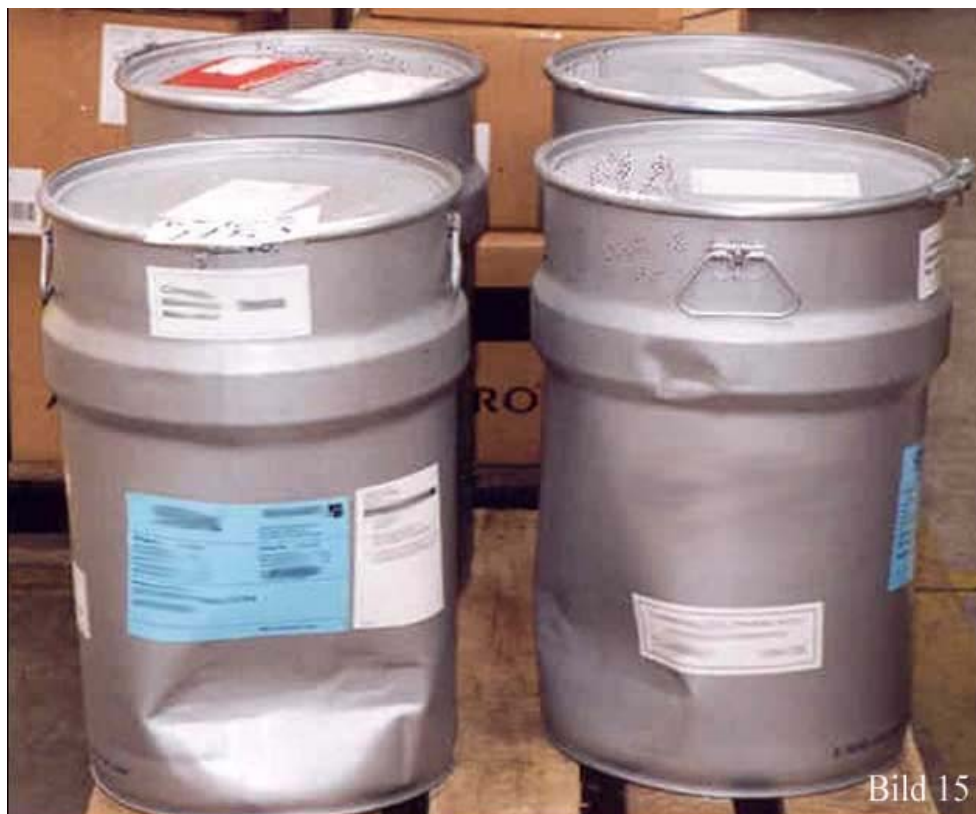
Bild 15

- Dellen/ Knickstellen
- Änderung der äußeren Geometrie
- kein Austritt von Füllgut

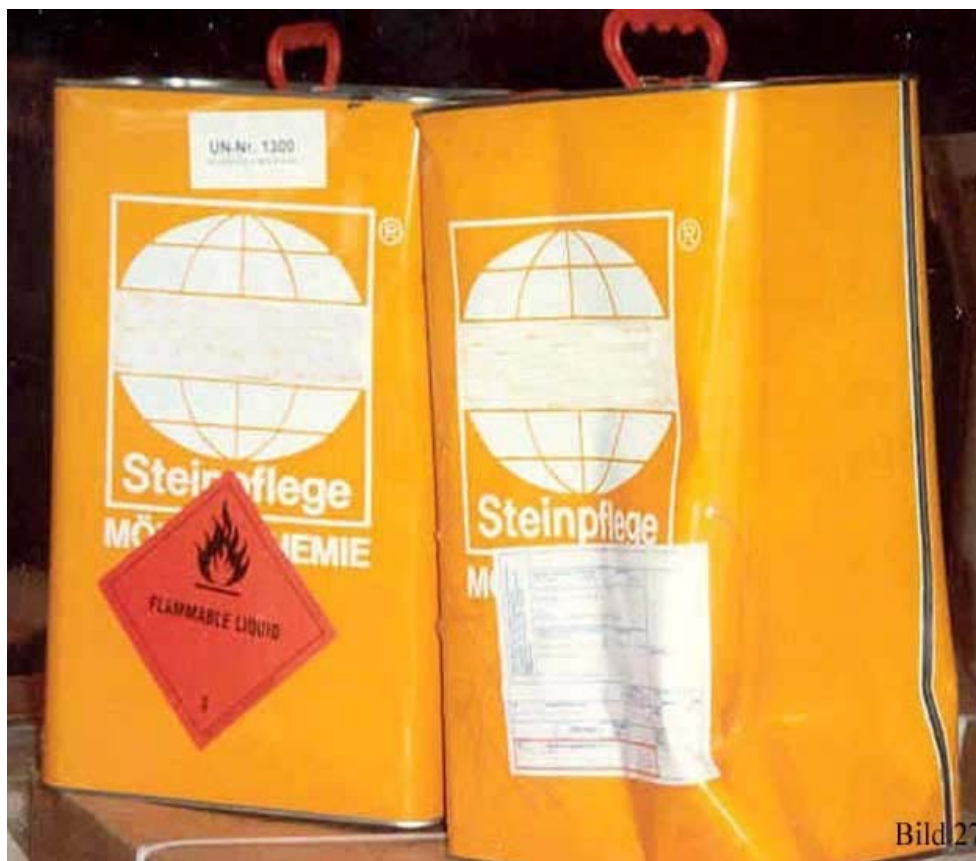
- Dellen/ Knickstellen mit weichen Kanten
- Änderung der äußeren Geometrie
- Kein Austritt von Füllgut

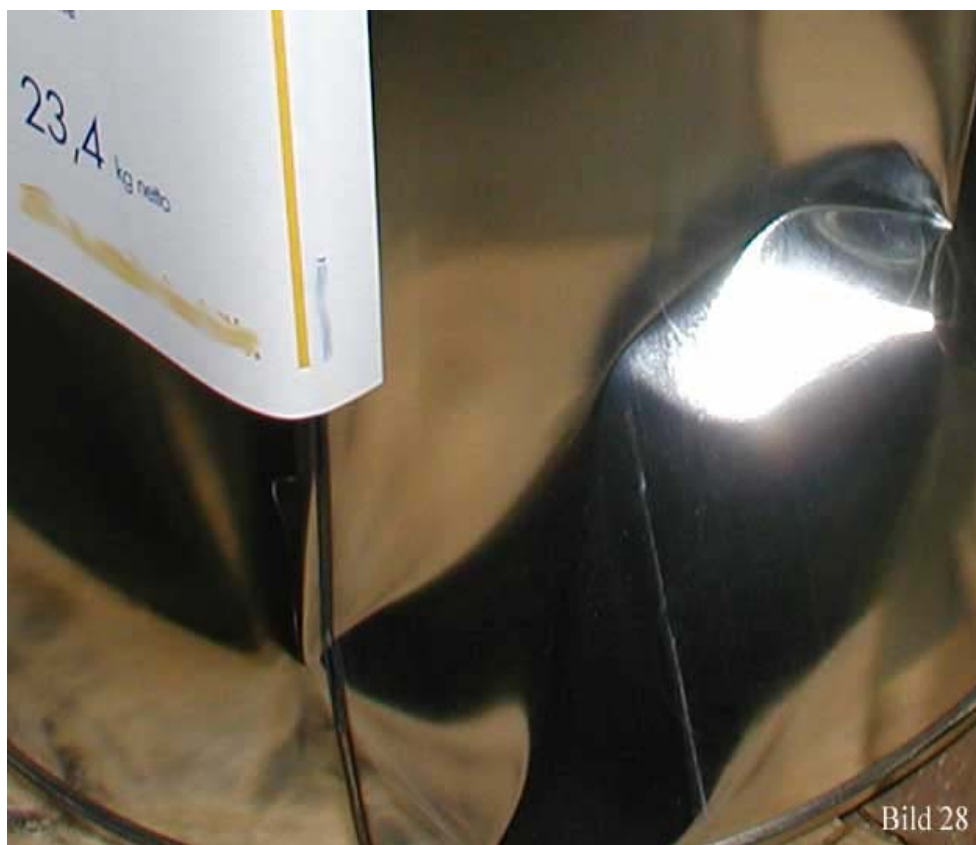
- Scharfkantige Knickstellen
- Änderung der äußeren Geometrie
- Kein Austritt von Füllgut

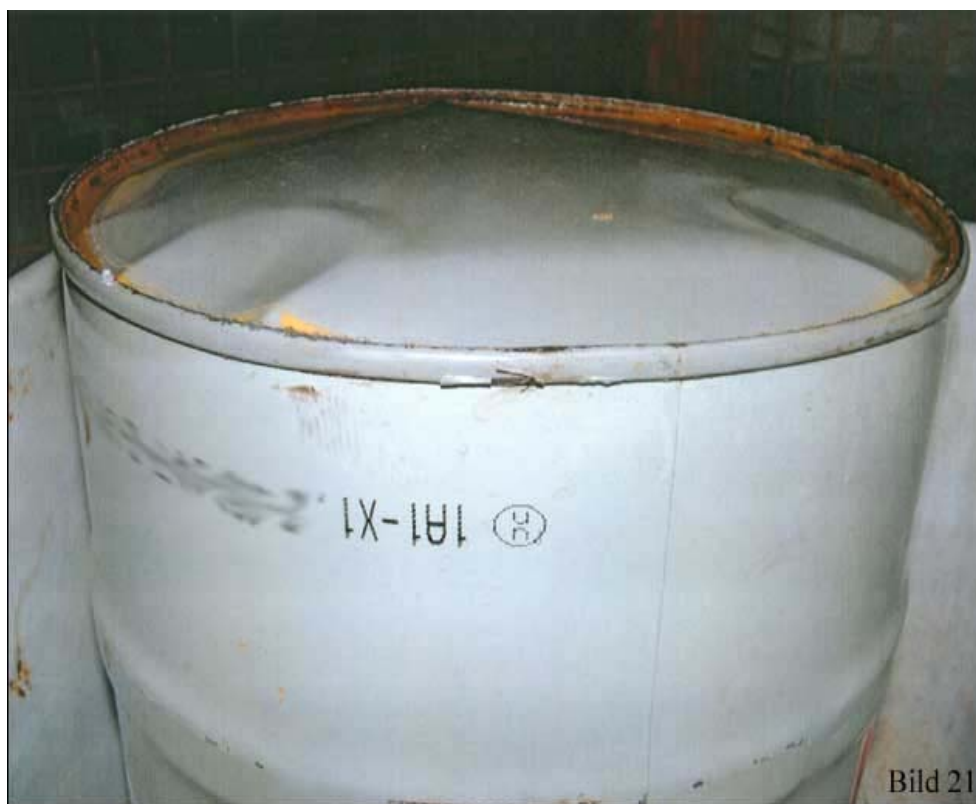
Bild 21

- Beulen durch erhöhten Innendruck
- Korrosion an Beulen/Schweißnaht/Falz
- Austritt von Füllgut

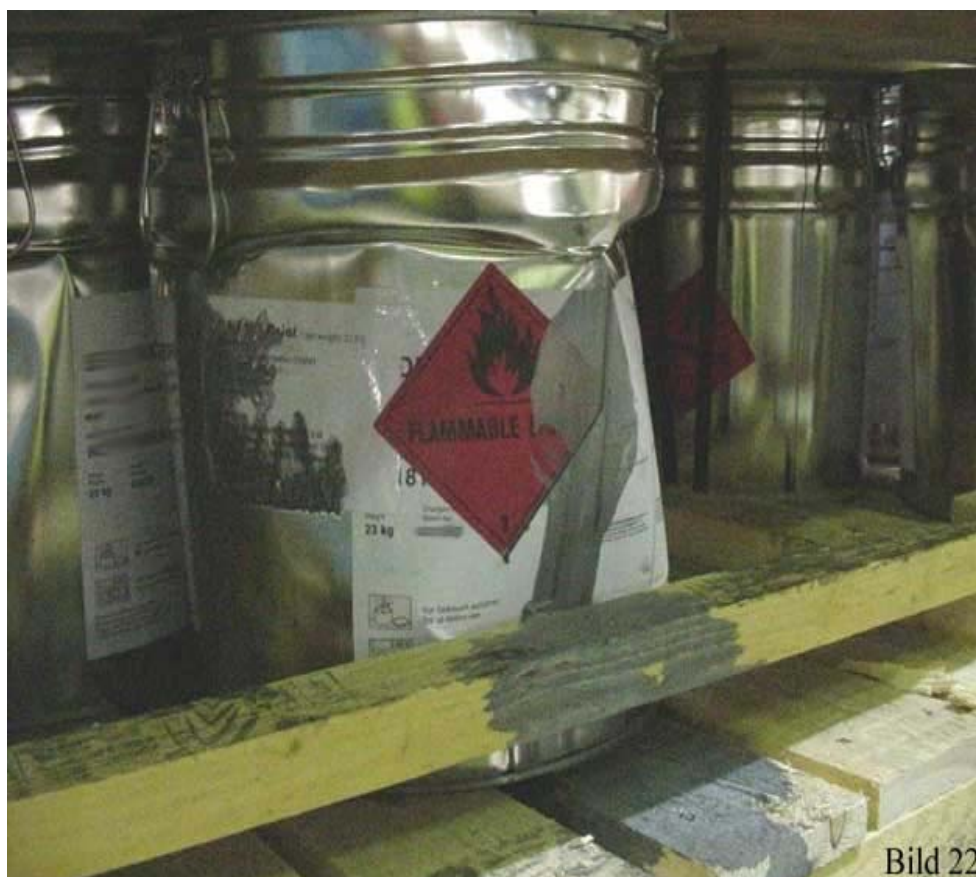
Bild 22

- scharfkantige Dellen/ Knickstellen
- Änderung der äußeren Geometrie
- Austritt von Füllgut

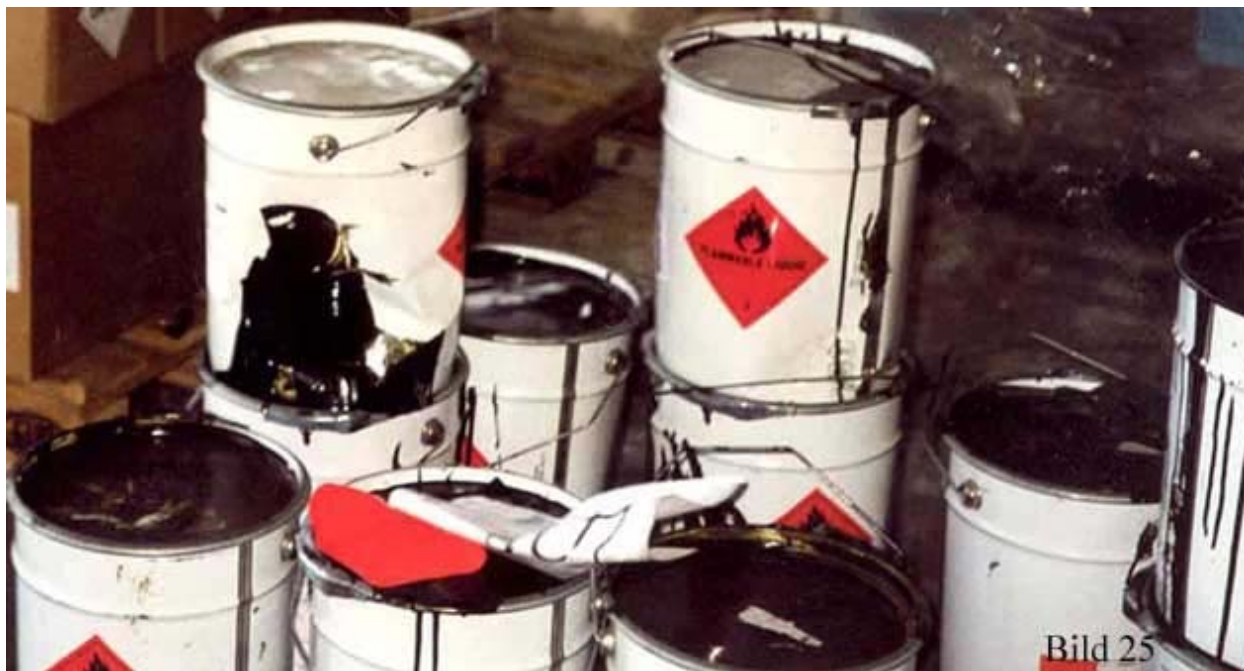
Bild 25

- Dellen/ Knickstellen
- Änderung der äußeren Geometrie
- Austritt von Füllgut

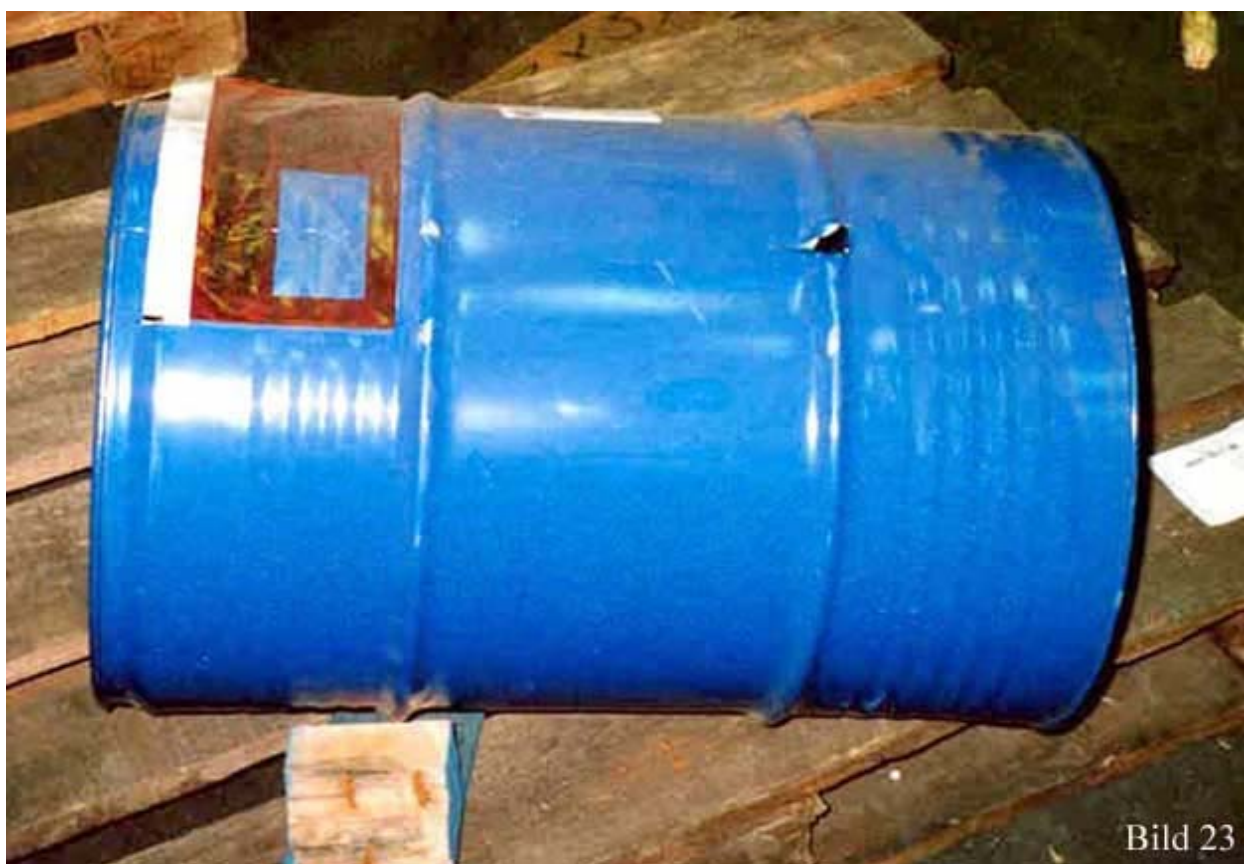
Bild 23

- Undichtigkeit
- Riss/ Einschnitt im Blech
- Austritt von Füllgut
