## Anhang 1 zum Leitfaden zur Beurteilung mangelbehafteter Versandstücke im Luftverkehr

### Verpackungen aus Metall

(Fässer, Kanister und Kisten aus Metall; Kombinations- und zusammengesetzte Verpackungen mit Außenverpackungen aus Metall)

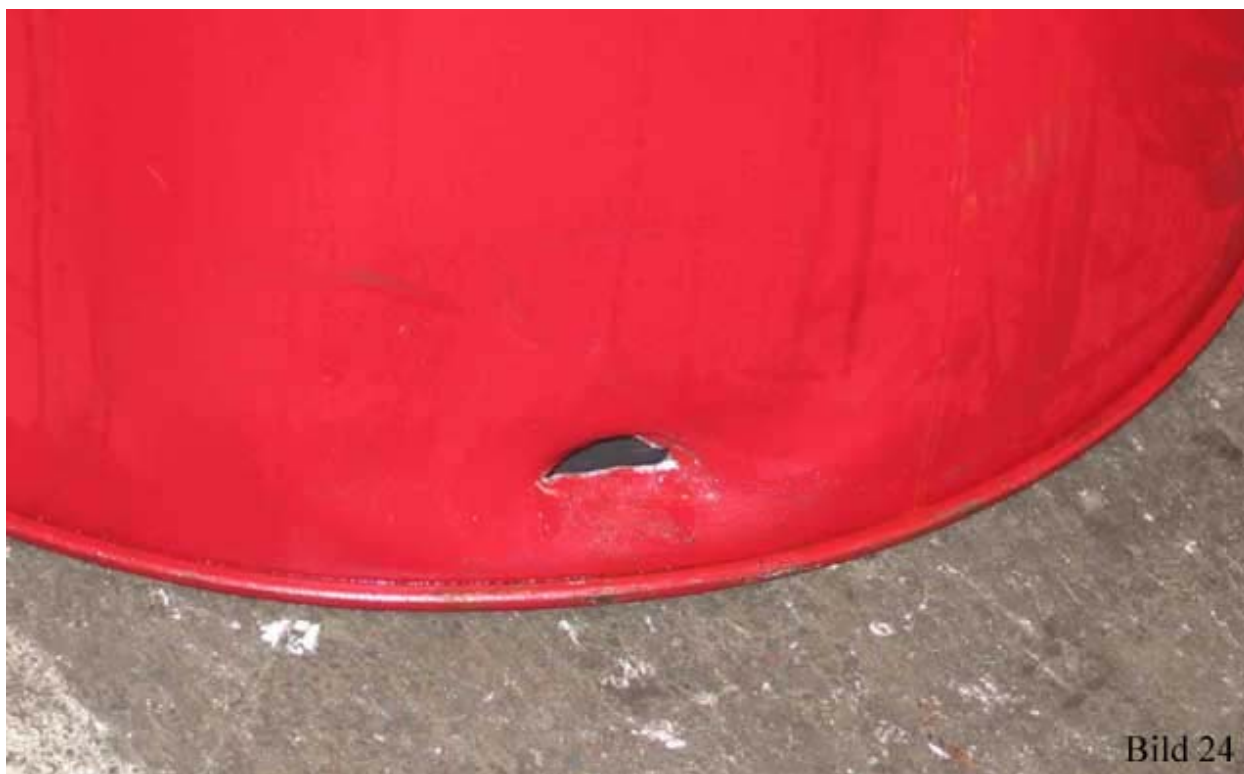
Bild 24

- Undichtigkeit
- Riss/ Einschnitt im Blech
- Austritt von Füllgut

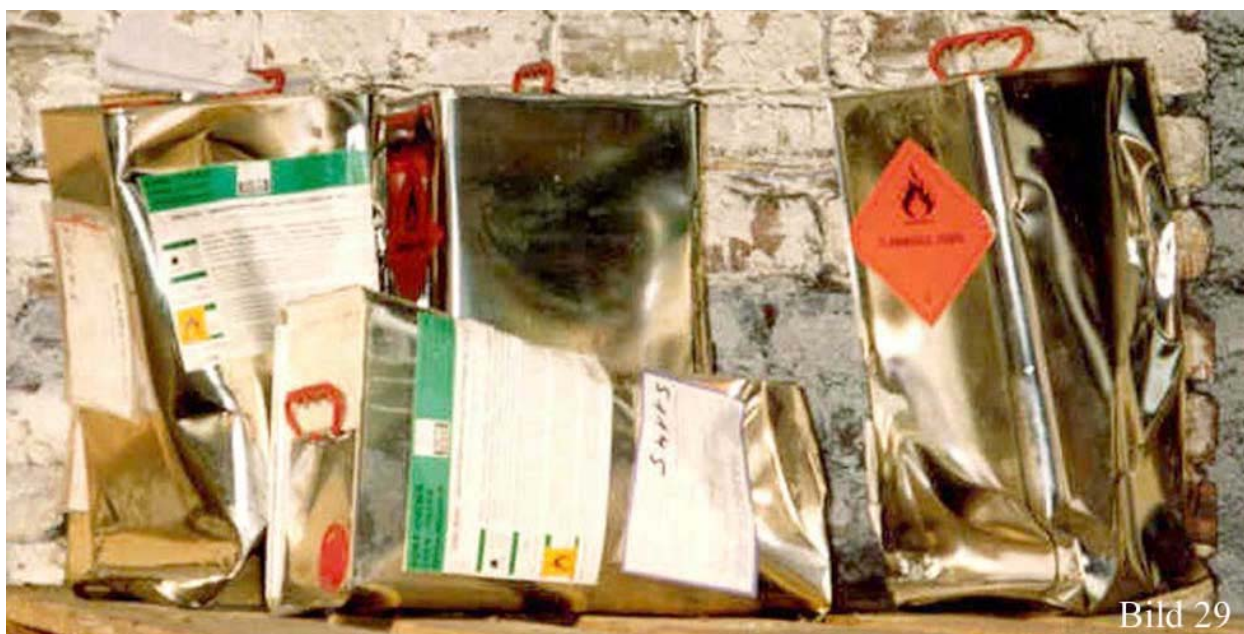
Bild 29

- scharfkantige Dellen/ Knickstellen
- Änderung der äußeren Geometrie
- Austritt von Füllgut
